## **RESPUESTA DE EDIFICIOS DE PÓRTICOS DE CONCRETO REFORZADO DURANTE EL TERREMOTO DE PUEBLA DE 2017**

### **RESPONSE OF RC FRAME BUILDINGS DURING THE 2017 PUEBLA EARTHQUAKE**

*Carlos A. Arteta<sup>1,7</sup>. Julián Carrillo L.<sup>2,7</sup>. Gustavo A. Araújo<sup>3</sup>. Andrés M. Torregroza<sup>3</sup>. Ricardo L. Bonett<sup>4,7</sup>. Carlos A. Blandón<sup>5,7</sup>. Jorge L. Archbold<sup>6</sup>*

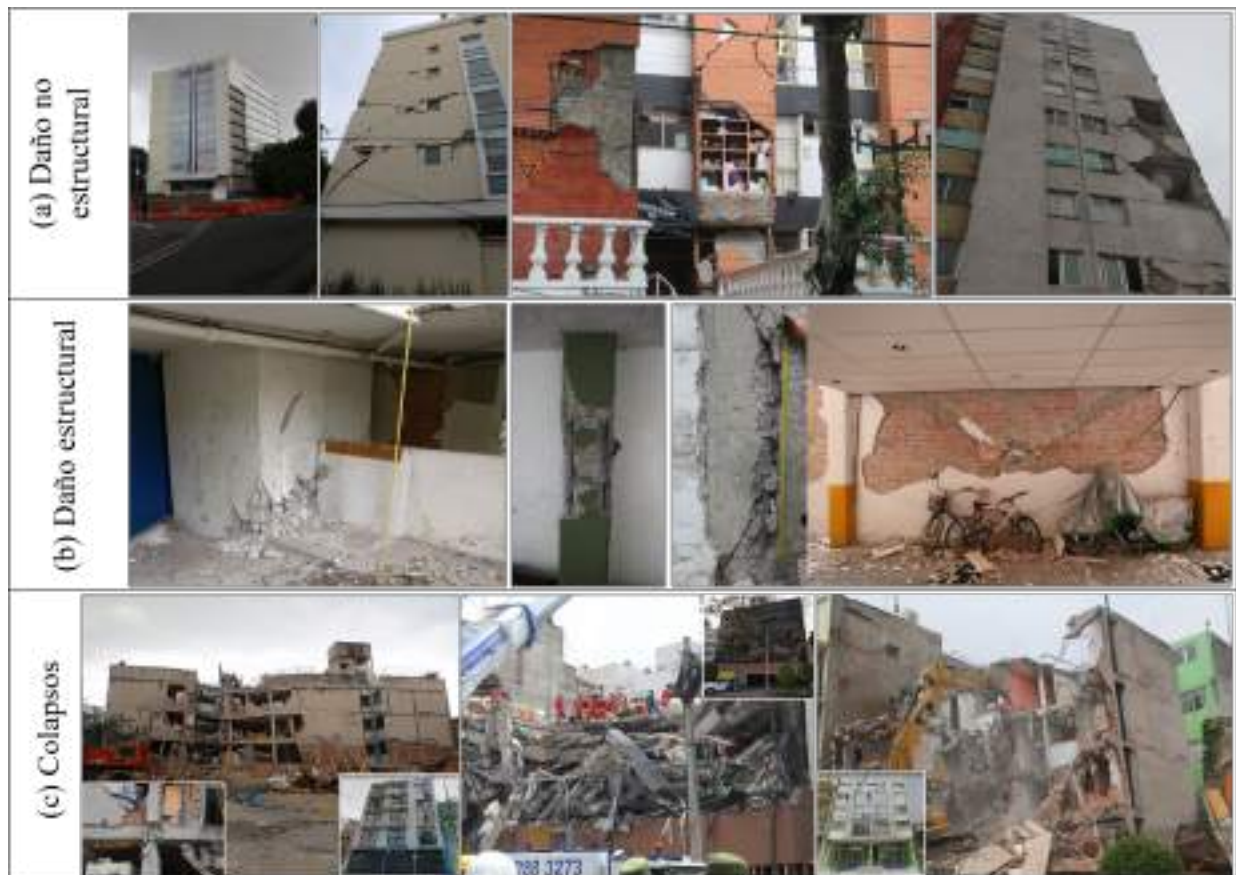
En general, el equipo PEER-CEER observó un amplio espectro de niveles de desempeño, desde estructuras perfectamente sanas y en buen estado hasta colapsos parciales o completos. La **Figura 4** muestra ejemplos de daños observados durante la misión de reconocimiento. El objetivo principal de la visita fue evaluar las estructuras aporticadas, ya que esta tipología representa al menos el 13% de los edificios diseñados en áreas urbanas de varios países latinoamericanos (GEM, 2014). Un porcentaje significativo de estas estructuras se construyeron utilizando pautas de diseño obsoletas, como por ejemplo, las regulaciones antes del gran terremoto de la Ciudad de México de 1985, que permitían marcos relativamente flexibles, detalles de refuerzo transversales deficientes y no proporcionaban condiciones específicas para aislar los muros no estructurales de la estructura principal.

**Figura 4.** Ejemplos de daños observados: (a) daños no estructurales; (b) daños estructurales; y (c) colapsos.

los sistemas de resistencia de carga lateral. En su lugar, solo se consideran en los modelos analíticos como cargas gravitacionales ejercidas sobre las vigas del pórtico de concreto reforzado. Sin embargo, solo en raras ocasiones estas paredes están completamente separadas lateralmente del sistema estructural principal. Por lo tanto, una vez que este tipo de estructuras se someten a cargas laterales, como las inducidas por un sismo, las paredes rígidas atraen una parte importante de las cargas laterales mientras están intactas. Sin embargo, debido a que estas paredes generalmente no están diseñadas adecuadamente para tales efectos, pueden fallar. Muchos estudios en la literatura han demostrado la vulnerabilidad de los marcos de concreto reforzado con rellenos de mampostería, por ejemplo (Mehrabi *et al.*, 1996; Han-Seon and Sung-Woo, 2002; Crisafulli *et al.*, 2005; Hashemi and Mosalam, 2006; Mosalam and Günay, 2015). En general, los edificios con daños no estructurales generalizados tenían varios paneles de relleno de mampostería con grietas extensas (catalogadas como daños intermedios) y/o colapso parcial o total de unidades de albañilería, generalmente en los planos de fachada. El código de construcción mexicano no requiere la separación entre edificios adyacentes. Por lo tanto, también se observaron golpes en las estructuras en algunos casos, lo que causó daños importantes localizados en los rellenos de mampostería, como se muestra en la **Figura 4b**.
