## **RESPUESTA DE EDIFICIOS DE PÓRTICOS DE CONCRETO REFORZADO DURANTE EL TERREMOTO DE PUEBLA DE 2017**

### **RESPONSE OF RC FRAME BUILDINGS DURING THE 2017 PUEBLA EARTHQUAKE**

*Carlos A. Arteta<sup>1,7</sup>. Julián Carrillo L.<sup>2,7</sup>. Gustavo A. Araújo<sup>3</sup>. Andrés M. Torregroza<sup>3</sup>. Ricardo L. Bonett<sup>4,7</sup>. Carlos A. Blandón<sup>5,7</sup>. Jorge L. Archbold<sup>6</sup>*

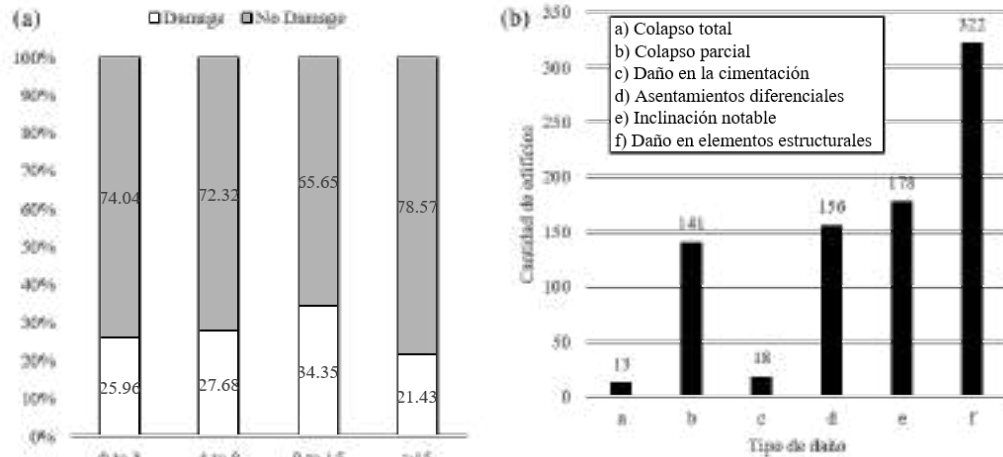
La **Figura 3a** muestra la relación de edificios dañados y no dañados para diferentes alturas, incluido el número de edificios visitados en cada categoría. La altura de alrededor del 86% de los edificios inspeccionados varió entre 1 y 8 pisos. De los 933 edificios inspeccionados que tienen 1 a 3 pisos, el 26% fueron marcados como dañados. Además, se visitaron un total de 880 edificios de 4 a 8 pisos, de los cuales el 28% fueron marcados como dañados. Las estadísticas de los edificios más altos muestran una tendencia similar, aunque el número de estructuras visitadas con más de 9 pisos fue menor. La **Figura 3b** muestra la distribución de diferentes tipos de daño. Las categorías mostradas no son exclusivas, por lo tanto, un edificio puede ser etiquetado con varios tipos de daños. Más de 150 edificios (i.e., aproximadamente el 7.5% de las estructuras inspeccionadas) se catalogaron como colapsados parcial o totalmente, mientras que 322 edificios (i.e., el 16% de las estructuras inspeccionadas) tuvieron algún tipo de daño estructural. El daño asociado con la interacción suelo-estructura, incluida la inclinación, se asignó a 352 edificios (i.e., el 18% de las estructuras inspeccionadas).

**Figura 3.** Estadísticas del equipo de reconocimiento de la CICM, (a) proporción de edificios dañados y no dañados en términos de su altura; (b) número de edificios con diferentes tipos de daños.

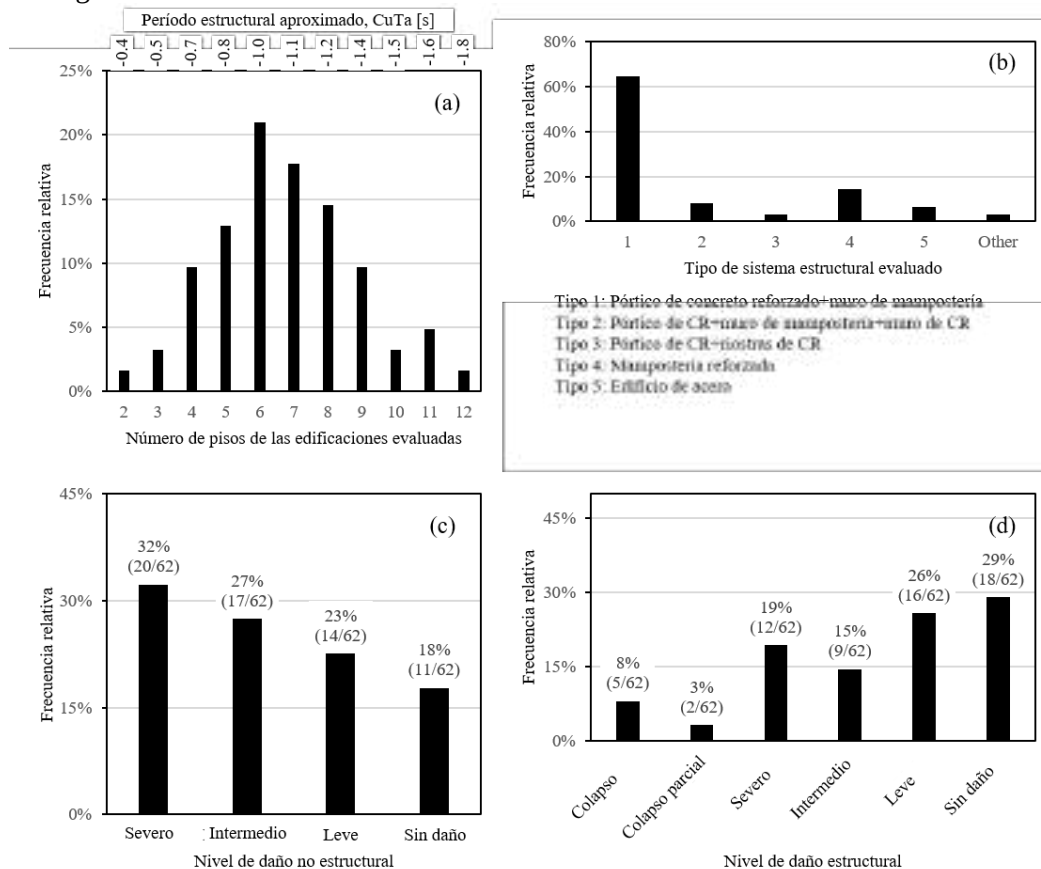
La **Figura 5** resume las estadísticas de las observaciones realizadas en el campo por el equipo de PEER-CEER. Un total de 62 edificios fueron investigados. Los edificios tenían entre 2 y 12 pisos, con la mayoría en el rango de 5 a 8 pisos. El período estructural  $C_uT_a$  osciló entre 0.4 y 1.8 s y se evaluó siguiendo las recomendaciones de ASCE 7-16 (2016) (**Figura 5a**). El coeficiente  $C_u$  se toma como 1.4, para disminuir el conservadurismo inherente en la estimación de  $T_a$  y para ser consistente con los períodos estructurales de edificios flexibles (FEMA-P1050-1, 2015). Los períodos estructurales calculados siguiendo las recomendaciones de ASCE 7-16 se ajustan al rango de períodos medidos en edificios instrumentados en México (Muriá and González, 1995). Como se muestra en la **Figura 5b**, la mayoría de estos edificios se describen como marcos de concreto reforzado con rellenos de mampostería (más del 60% de los casos). Los edificios con mampostería reforzada comprendían el 15% de las estructuras investigadas, mientras que solo se investigaron 4 edificios de acero.

**Figura 5.** Estadísticas de los edificios inspeccionados por el equipo de CEER-PEER: (a) altura del edificio; (b) tipo de sistema estructural; (c) categorías de daños no estructurales; (d) categorías de daño estructural.

Aproximadamente el 60% de los edificios se catalogaron con daños no estructurales intermedios o graves. Los edificios de concreto reforzado investigados usaban comúnmente la mampostería como paredes de relleno interiores y exteriores. Según Meli (1994), la unidad de albañilería más popular en México es un ladrillo de arcilla sólida de poca resistencia. Una práctica común es excluir estas paredes de ser partes de

El tipo de daño estructural se catalogó en 6 categorías, desde sin daño hasta el colapso (**Figura 5d**). En los edificios se observó un rango de niveles de daño aproximadamente uniforme desde no dañado a severamente dañado. Aproximadamente el 30% de los edificios se catalogaron con daños estructurales graves o peores, incluidos cinco edificios colapsados. Por lo general, las estructuras con daños intermedios tenían grietas visibles sin roturas en columnas y vigas. Las estructuras gravemente dañadas exhibieron recubrimiento de concreto aplastado en columnas y en muros de corte, por lo general cerca de la base del edificio o dentro del tercio inferior de la altura del edificio, mostrando signos de fallas en el empalme de las barras (**Figura 4b**). Otras columnas gravemente dañadas mostraron signos de desarrollo incipiente de los planos de falla de corte.

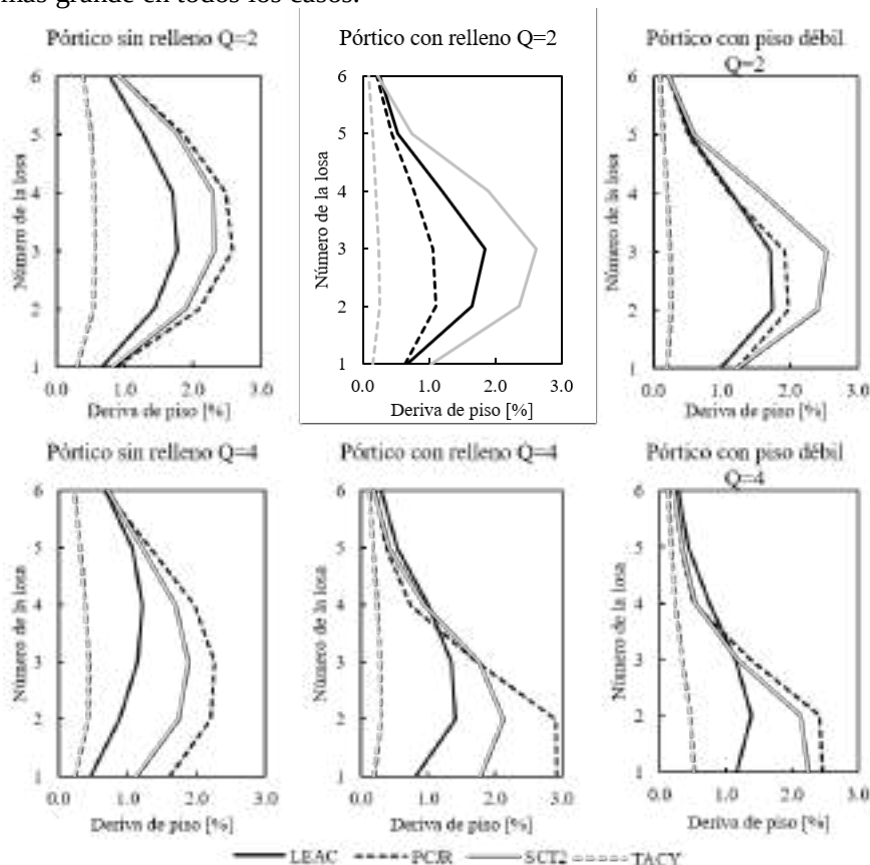
La **Figura 7** muestra la distribución de máxima deriva de piso en altura para los seis modelos evaluados. Es evidente que los movimientos en roca registrados en la estación TACY indujeron las menores respuestas entre todos los movimientos del terreno evaluados. Aunque los registros de LEAC mostraron las mayores coordenadas de pseudoaceleración elásticas entre todos los registros en la Ciudad de México, este movimiento de tierra no produjo las mayores derivas de piso. De hecho, excepto en el caso de  $Q = 2$  para marcos rellenos, las respuestas bajo el movimiento LEAC son terceras luego de las inducidas por los movimientos STC2 y PCJR. Para  $Q = 2$ , se observa que la deriva máxima para el edificio de pórticos sin relleno ocurre para el movimiento PCJR, mientras que el movimiento SCT2 indujo desplazamientos relativos mayores para los marcos rellenos. Para el edificio más débil ( $Q = 4$ ), el registro de PCJR indujo la deriva de piso más grande en todos los casos.

**Figura 7.** Distribución de máxima deriva de piso en altura para edificios diseñados con  $Q = 2$  and  $4$  bajo los acelerogramas grabados en las estaciones LEAC, PCJR, SCT2 y TACY de la Ciudad de México.

Vale la pena señalar que las estructuras con relleno de mampostería exhibieron derivas de piso más grandes que la de pórticos vacíos, especialmente aquellas con  $Q = 4$ , donde la demanda de deriva se concentra en el primer piso. Esto se explica, en parte, porque son estructuras que tienen un período más

corto, lo que exagera su demanda de ductilidad. Para el edificio de mayor resistencia ( $Q = 2$ ), la deriva máxima se estimó cerca del 2.5% en el tercer piso, mientras que para los edificios con  $Q = 4$ , este valor es de aproximadamente el 3% en el primer piso para estructuras con rellenos de mampostería, y es mayor al 2% en el tercer piso para el marco vacío. Los análisis dinámicos confirmaron el alto potencial de localización de daños en los primeros pisos para el edificio más débil con rellenos. Para el edificio con  $Q = 4$ , los registros en SCT2 y el PCJR produjeron daños localizados inducidos en los primeros dos pisos, incluso cuando los rellenos se distribuyeron uniformemente en toda la altura del edificio. Una pregunta que surge es si estas estructuras son capaces de acomodar índices de deriva tan grandes como 2.5% en el tercio medio de la altura o tan grandes como 3% en el primer piso.
